# AMSLER DUPLATÁRCSÁS MÉRŐMŰSZER HASZNÁLATA VASÚTI KERÉK-SÍN KAPCSOLAT VIZSGÁLATÁHOZ

## EXPERIMENTAL USE OF AN AMSLER DUAL-WHEEL INSTRUMENT FOR ANALYSING RAILWAY WHEEL-RAIL CONTACT

Zudor Levente Béla\*, Dr. Zwierczyk Péter Tamás\*\*

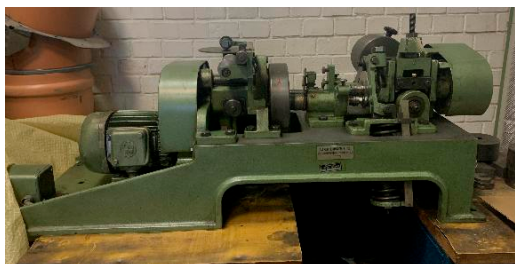
A berendezés az alábbi elven működik. A duplatárcsás AMSLER készüléket egy villanymotor hajtja, ennek mozgását leosztva a két egymással szembe forgó tengelyekre. A két tengely fordulatszáma eltérő, hogy folyamatosan biztosítva legyen a csúszás (slip) állapota. A tengelyekre felhelyezett próbatestek folyamatosan egymáshoz vannak szorítva egy rugó segítségével. A rugó egy menetes száron keresztül tudjuk előfeszíteni a kíván értéknek megfelelően. A rugó terhelésének, előfeszítésének értékét egy kilogramm skálán lehet visszakövetni. A készülék tartalmaz mindkét tengelyre egy-egy átfordulás darabszámát mérő tárcsás számlálót. Az alul elhelyezkedő tengelyen egy ingás műszerrel a súrlódási nyomatékot lehet mérni egy centiméter kilogramm skálán és megfelelő papírhenger segítségével ábrázolni is a kilengéseket.

2. ábra. Amsler-féle duplatárcsás mérőműszer

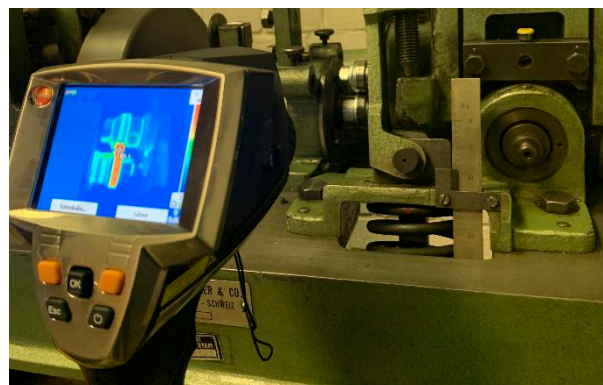
A Testo 881-3 hőkamera  $< 50$  mK termikus érzékenységgel és magas pontosságú és jól szegmentálható, kontrasztos felvételeket képes készíteni. A hőkamera pozicionálásához egy fényképész állvány került alkalmazásra, hogy a mérési pontok felvételénél a képeket azonos, biztos helyről készüljenek. Az elkészült képek a hőkamara saját programjával kerültek kiértékelésre. A hőkamera és annak mérési elhelyezése a 5. ábrán látható.

5. ábra. Hőkamera és mérési elhelyezése

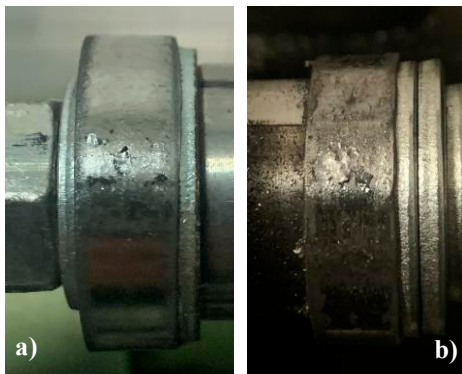
A kiértékeléseket minden alkalommal a próbatestek szemügyre vételezésével kezdődött. A felszínről fényképes felvételek készültek úgy, hogy azok a mérés befejezésének állapotát mutassák, ahogy a 6. ábrán is látható.

6. ábra Próbatestek a mérés után  
a) felső tengely, b) alsó tengely

A felületeket tisztítás előtt és után is érdekes elváltozások voltak megfigyelhetők. A felső próbatestesről levált szennyeződések és fémreszelék az alsó próbatestre „hullott” és a felületébe nyomódott és éget a hő hatására. Ahogy a 6. ábrán is látható erős eltérés mutatkozik a bal oldalon található felső tengely és a jobb oldalon lévő alsó tengely felülete között a leállítás pillanata után. A felső tengely felülete egyenletes és fényes, míg az alul elhelyezkedő próbatest felületét szennyeződés borítja.

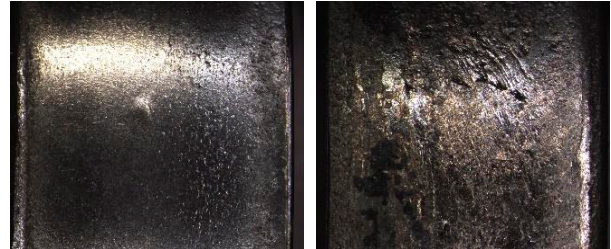
7. ábra Próbatestek a mérés után

A 7. ábrán látható mikroszkópos képeken is azonosan erős a felületek eltérése tisztítást követően. A bal oldali, felső próbatest felszíne egyenletes, fényes csak egy enyhe peremképződést lehet felfedezni a nem pontos palástfelületi átfedés miatt. A jobb oldali, alsó próbatest felszíne durva és erősen egyenetlen. A mérésközben keletkezett fémreszelék lehullva a folyamatos mozgás miatt barázdákat munkált az anyagba.
