# MODERN VASÚTI CSÚSZÁS- ÉS KIPÖRGÉSGÁTLÓ BERENDEZÉSEK OKOZTA TÖNKREMENTELI FORMÁK A KERÉK-SÍN KAPCSOLATBAN - ÁTTEKINTÉS

## POSSIBLE FAILURE MODES IN THE WHEEL-RAIL CONNECTION CAUSED BY MODERN RAIL ANTI-SLIP AND ANTI-SPIN DEVICES - A REVIEW

Dr. Zwierczyk Péter Tamás\*

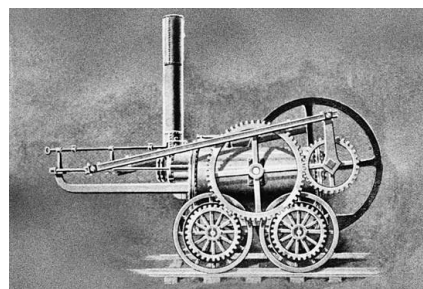
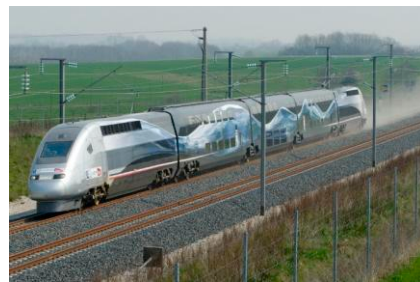
1. ábra. Richard Trevithick által tervezett mozdony, 1804 a),  
sebesség világrekorder TGV szerelvény, 2007 b)

A ma ismert adhéziós vasút nagy utat tett meg a fejlődése során az elmúlt több mint 200 éves történelme alatt. A kezdeti állapot, majd gőzgép vontatta szerelvényekhez képest manapság nagy, 250-350 km/h utazósebességgel közlekedő, menetrendszerinti járatokat használhat az utazóközönség a világ számos pontján. Ezt a jelentős fejlődést nagyon jól szemlélteti az 1. ábra.

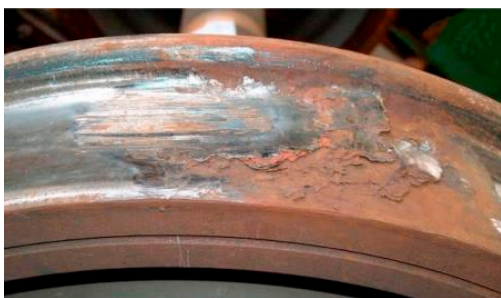
2. ábra. Vasúti kerék ellaposodása blokkolós fékezés hatására [2]

alacsony adhéziós üzemi körülmények esetében. Ezeknek a segédberendezéseknek a megjelenésével rövidebb fékút mellett a kerék és sín geometria degradációja is csökkenthető (csúszáságtól elkerülhető a kerekek teljes blokkolása, illetve a kontrolálatlan, magas csúszási sebességek, amelyek mind a kereket, mind pedig a pálya oldalt jelentősen károsítja, a keréknél például poligonosodást, esetleg ellaposodást idézhet elő (2. ábra)).

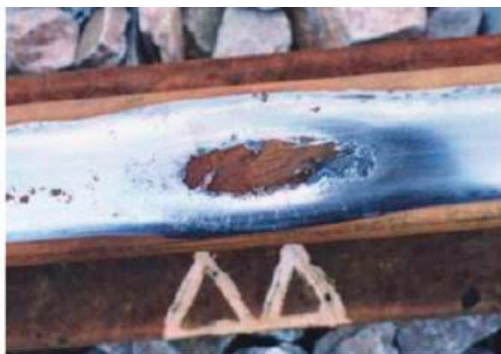
3. ábra. Kipörgő kerék okozta jelentős helyi kopás a vasúti sín futófelületén [3]

Vontatás esetében a kerekek kipörgése jelentősen csökkenti a kifejthető vonóerő értékét. Az adhéziós körülmények (súrlódási viszonyok) javítása érdekében, korábban homokoló berendezéseket használtak, később megjelentek az elektronikus kipörgésgátló berendezések. A kontrolálatlanul kipörgő kerekek jelentős károsodást idéztek elő a vasúti pályákban is (3. ábra).

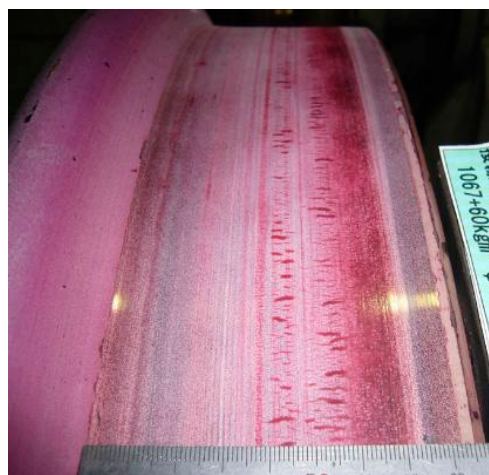
4. ábra. A hőmérséklet okozta repedések elhelyezkedése a futófelületen [4]

A vasúti kerekek esetében a csúszva gördülés hatására, amelyet fékezés során a csúszáságtól berendezés szabályoz, de nem szüntet meg teljesen, jelentős lokális hő fejlődik mind a kerék, mind pedig a sín futófelületén, amely apró repedések (angol terminológia szerint micro thermal cracks) megjelenéséhez vezethetnek a futófelületen, illetve közvetlenül alatta (4. ábra). Ezek a felületi mikrórepedések az idő előrehaladtával a felület alatt összenyílnak, ezáltal nagyobb felületi darabok válhatnak le a kerék futófelületéről, amely jelentős futásbiztonsági kockázattal jár. A probléma súlyosságát fokozza a nagyobb teljesítményű, tisztán tárcsafékkal szerelt járművek esetében, hogy a korábbi, tuskós egységgel történő fékezés felület koptató és tisztító hatása teljesen elmarad, amely képes mérsékelni a repedések szabad terjeszkedését.

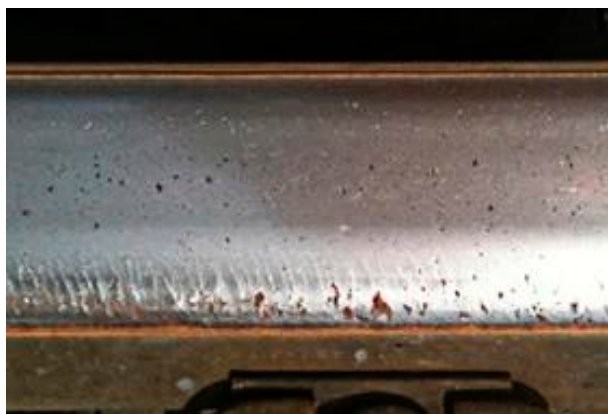
5. ábra. Head-check repedések a sín futófelületének peremén [5]

A sín esetében jelentős problémákat okoz az ún. „head-check” (a továbbiakban HC) repedések. A sín futófelületének peremén megjelenő, apró, jellegzetes „V” alakban, egymáshoz nagyon közel elhelyezkedő repedések (5. ábra) megjelenése a nagyobb teherbírású, ámde ridegebb alapanyagú sínek megjelenésével megszaporodtak. A HC repedések megjelenése különösen elszaporodott azokon a pályaszakaszokon, kitérő körzetekben, ahol a járművek gyorsítása történik. Habár a HC repedések kialakulásának elsődleges okaként a gördülő érintkezés okozta kifáradást szokták megjelölni (RCF – Rolling Contact Fatigue), azonban, hasonlóan a csúszáságtól berendezésekhez, a gyorsítás esetében, a nagyteljesítményű vontatójárművek trakciós erejének átadása során a korlátozott megcsúszást (kipörgést) biztosító kipörgésgátló berendezés következményeképpen itt is lejátszódik egy lokális hőfejlődés, ami elősegíti ezeknek a repedéseknek a kialakulását.

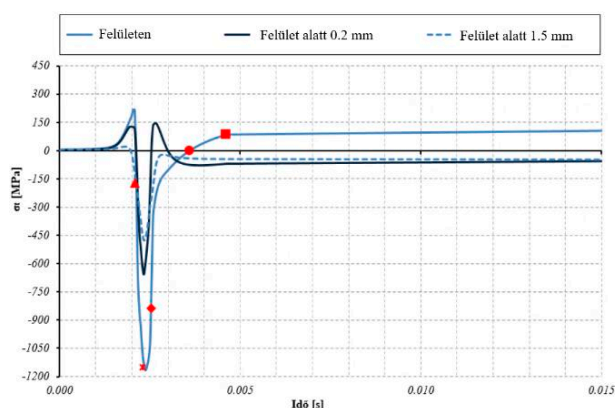
6. ábra A tangenciális irányú feszültség komponens eloszlása a kerék futófelületén és közvetlenül alatta az idő függvényében az első negyed fordulaton [10]

A csúszva gördülés okozta hőfejlődés több szakember is vizsgálta mind fizikai kísérletek, mind pedig numerikus analízisek segítségével [4, 6, 7, 8, 9]. Az eredmények azt mutatják, hogy a csúszási sebességtől függően lokálisan jelentős hő fejlődik, amely lokális tágulást okoz az érintkezési felületen. Ez a hő a későbbiekben a mélyebb rétegekbe vándorol, ott is lokális, de már korlátozott tágulást eredményez. A folyamat során ébredő tangenciális irányú (menetiránynak megfelelő) feszültség komponens eloszlását egy csúszáságtólval fékezett kerék példáján szemlélítve a 6. ábra mutatja be.

A 6. ábra az alábbi folyamatot mutatja be az idő függvényében. A csúszva gördülés hatására a lokálisan megemelkedő hőmérséklet, az érintkezési tartomány közvetlen környezetében a felületi, majd később a mélyebb rétegekben létrejövő korlátolt hőtágulás váltakozó előjelű feszültségállapotot hoz létre, amely a ciklikus igénybevételnek köszönhetően folyamatosan ismétlődik. A jobb megértés érdekében a vizsgált kerék esetében jelentkező plasztikus nyúlás eloszlását mutatja be a 7. ábra. Az ábrán a kerék hosszirányú metszetben, a numerikus vizsgálat során használt modellorientáció szerint látható (a terhelés: hő - q, érintkezési nyomás - p) felülről, radiális irányba terheli a kereket az érintkezési tartománynak megfelelő mértékben, a sín fizikailag elhanyagolásra került a számítás során). Jól látható, hogy a vizsgált esetben, a hőterhelésből és az érintkezési nyomásból származó terhelés mértéke együttesen meghaladta a kerék alapanyagának rugalmas határát, így képlekeny állapot alakul ki.

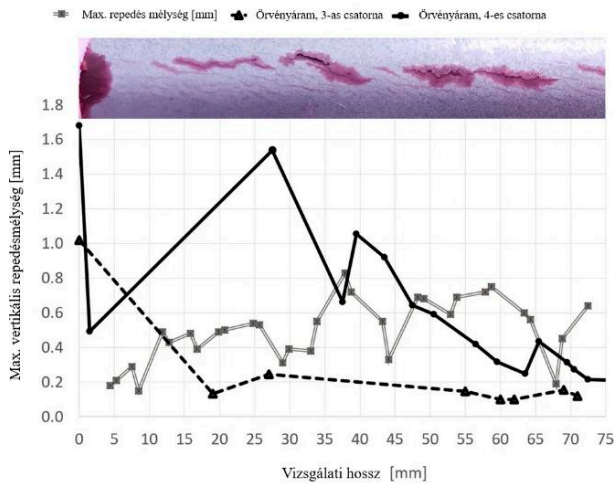
8. ábra. HC repedések mélysége örvényáramú berendezés különböző mérőcsatornáin, illetve a sinkeresztmetszetek vizuális mikroszkópos vizsgálatának eredményei a vizsgált sinszakaszon [10]

További probléma, hogy a cikkben tárgyalt meghibásodási formák detektálási pontossága is korlátozott. Erre kiváló példa a [11] publikációban bemutatott eredmények. Az iparágban, Európa szerte széleskörben elterjedt örvényáramú mérőberendezés segítségével mérik fel a gyakorlatban, a vizsgálni kívánt sínszakaszokat HC repedések detektálására. A mérési eredmények függvényében kerül meghatározásra a szükséges beavatkozás mértéke. Pontatlan mérési eredmények, nem megfelelő karbantartási beavatkozást eredményeznek. A 8. ábrán a cikkben vizsgált sínszakasz örvényáramú berendezéssel, valamint azt követően felszeletelt és mikroszkóp alatt a repedésmélység meghatározására irányuló vizsgálatok eredményeit szemlélíti. Az eredményekből jól látható, hogy a tényleges repedésmélységet az örvényáramú berendezés sokszor túl vagy alul becsüli, amely komoly bizonytalanságot okozhat az örvényáramú mérésre alapozott karbantartás esetében.
